## **RECUPERACIÓN DE RODILLERAS**

### **EN SEAT 1500**

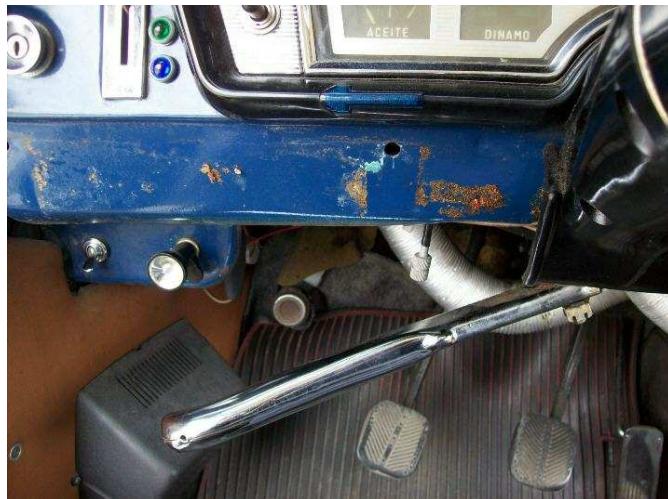
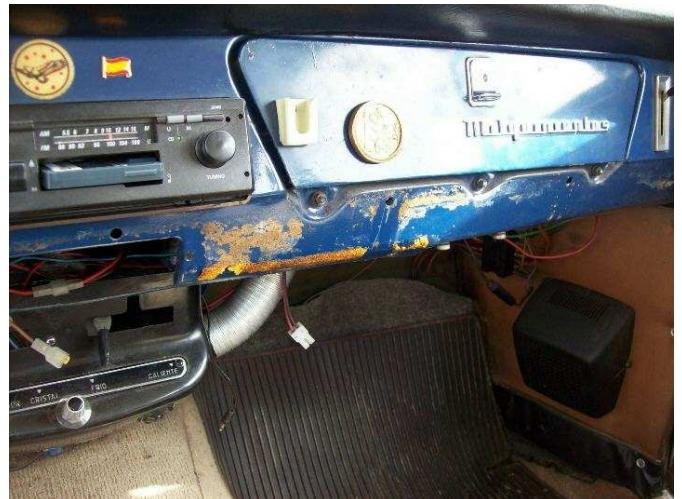
Siendo ya necesario dar una pequeña vuelta estética al coche, tras buscar infructuosamente las llamadas “rodilleras”, que son esos remates que van colocados en la parte baja del frontal en el interior, al final opté por intentar reconstruirlas. Comoquiera que el tiempo paso no sin hacer mella en la espuma, que quedó convertida en arena, y que llevaba ya cayendo más de cinco años, me dispuse a desmontar las dos partes de que consta, una desde la puerta del conductor hasta la carcasa de la dirección, y otra desde aquí hasta la puerta del acompañante, esta moldura más larga y más complicada, ya que hay que desmontar el cenicero.

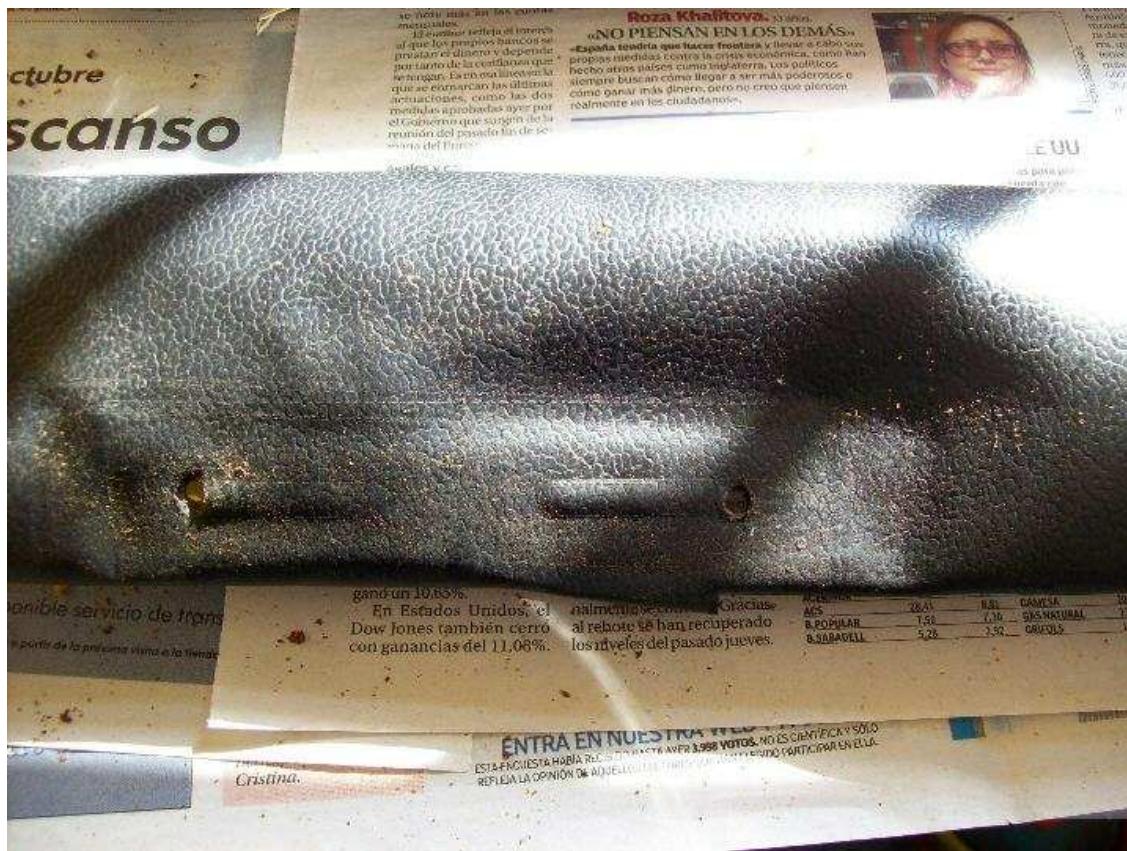
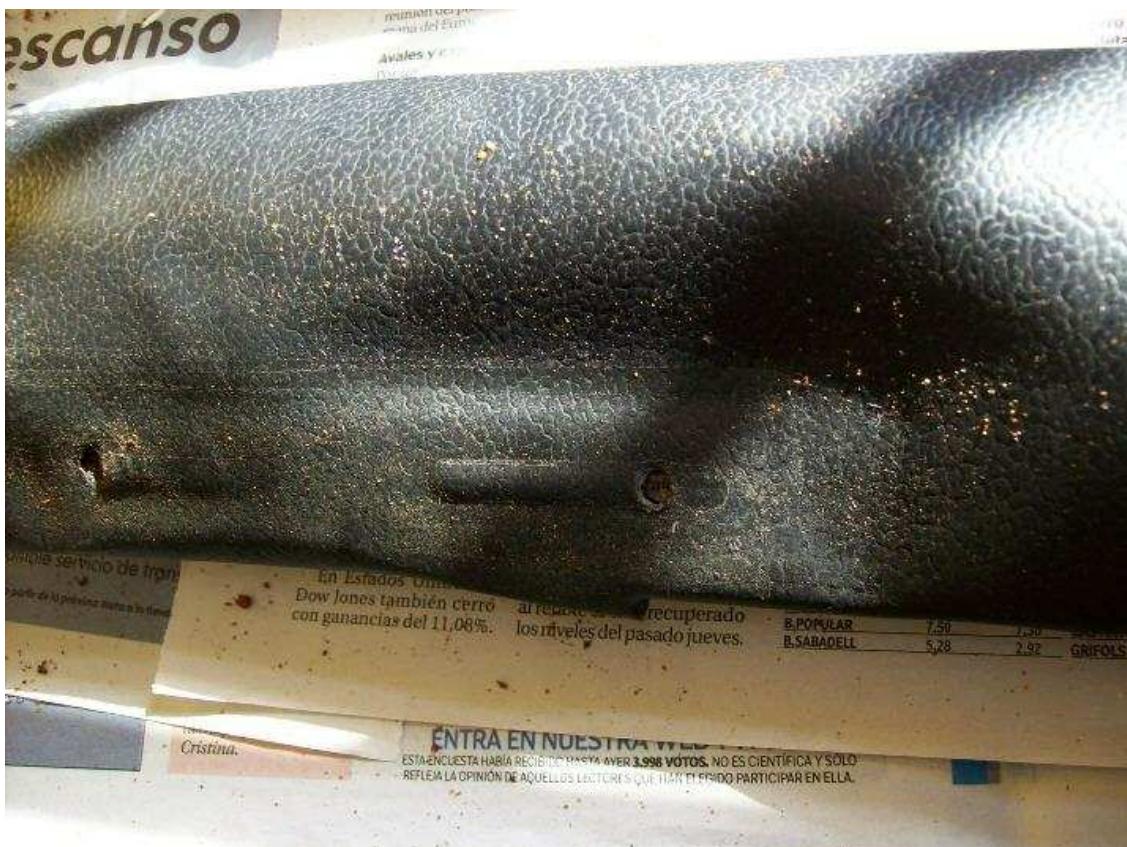
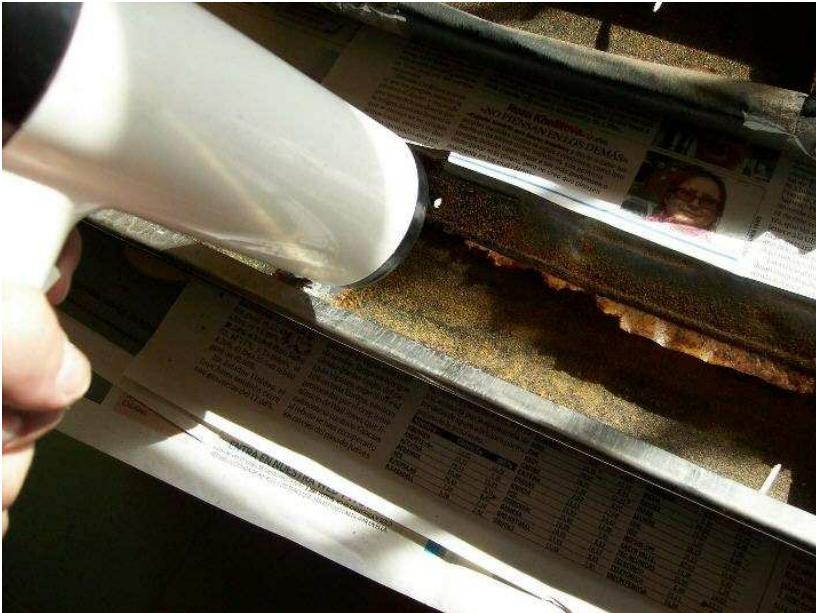
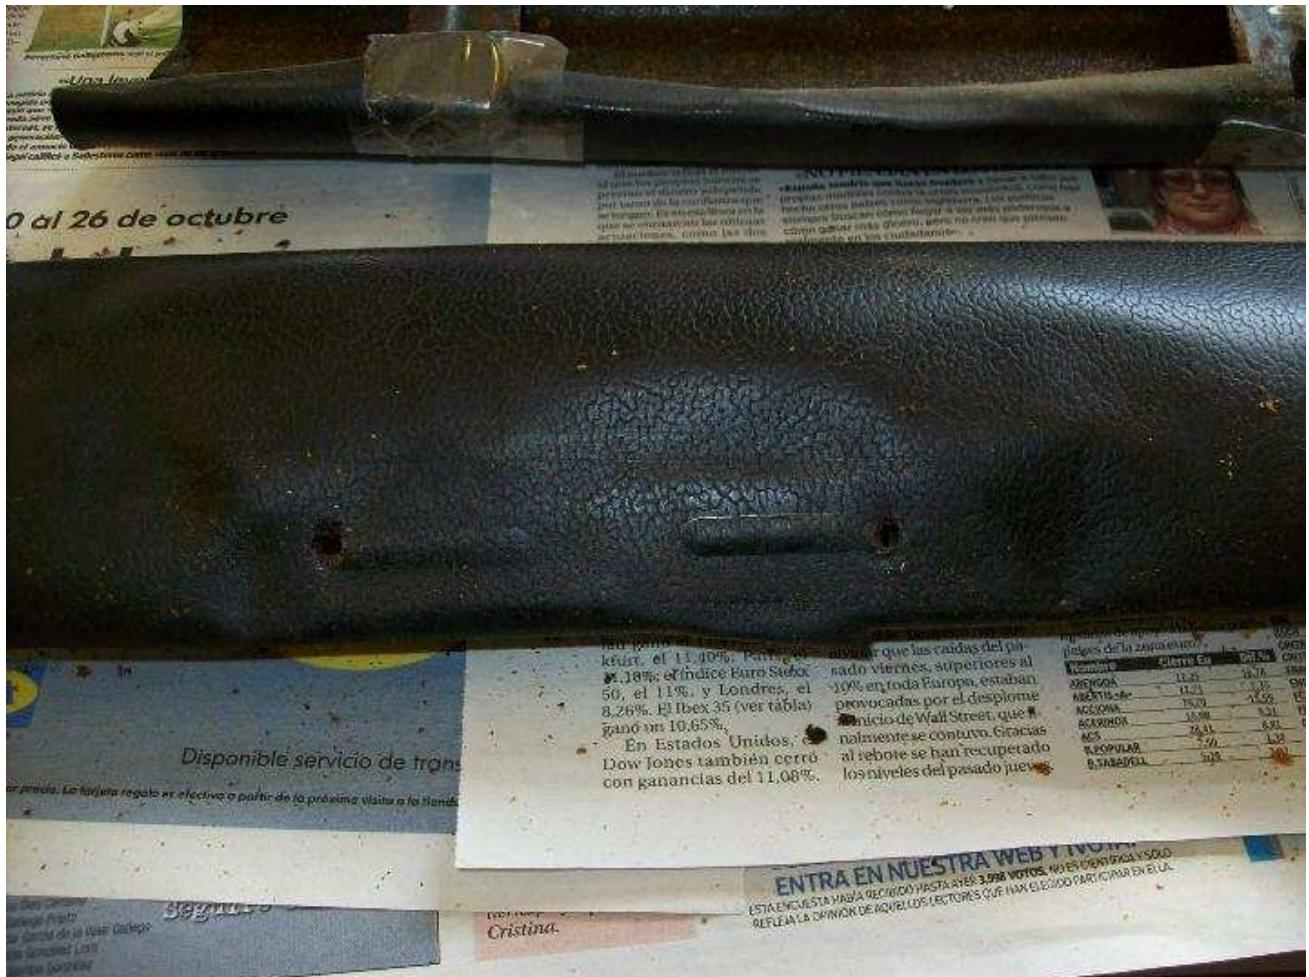
La moldura derecha, precisamente por la posición que ocupa está más castigada, pues durante años llevé una emisora colocada, y esto hizo que el material de recubrimiento de PVC cediera y quedara viciado con la forma.

Para remediar esto aplicamos calor con un secador de pelo, y al tomar el material bastante temperatura se vuelve lo suficientemente maleable como para devolverla a su “casi” estado original, presionando con los dedos y dejando enfriar.

Al haberse perdido el soporte de espuma, el material de recubrimiento se “desparrama”, debiendo llevarlo a su posición aproximada con cinta adhesiva, arrollándola de manera que consigamos la posición requerida .

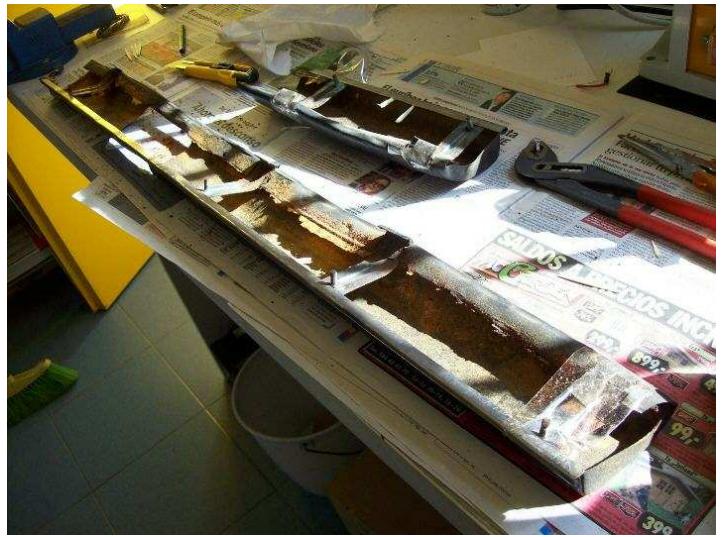
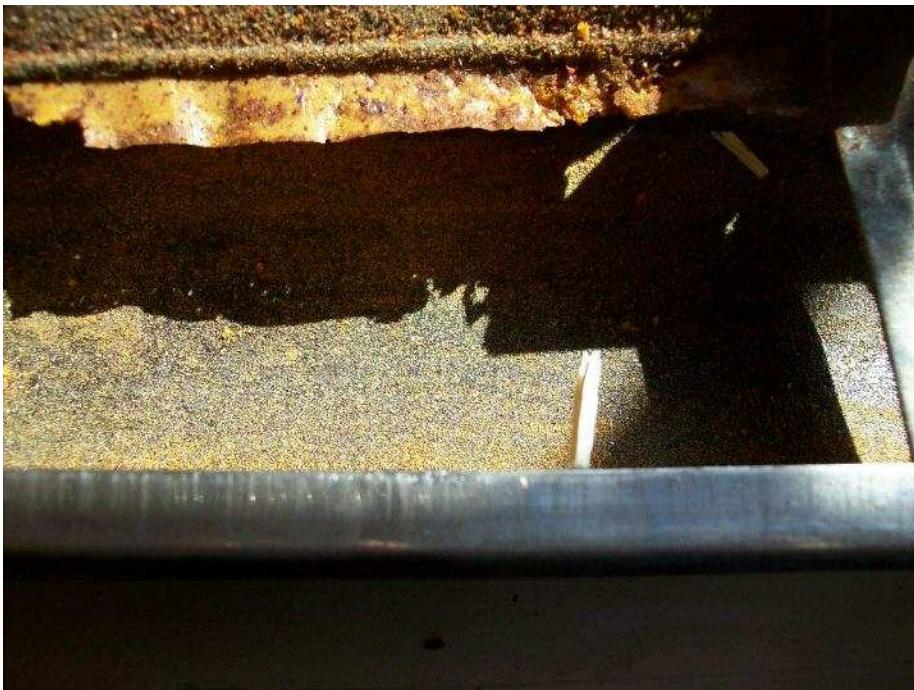
El remate cromado de la parte superior deberá ser cerrado un poco en la parte donde entran las chapas de soporte.

El reborde del recubrimiento entrará igualmente en la acanaladura del remate.

En aquellas partes donde el reborde se salga, introducimos una puntas de palillos para suplementar.

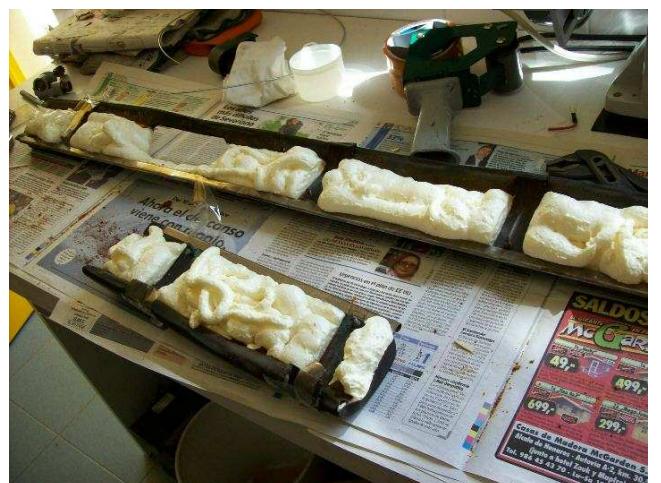
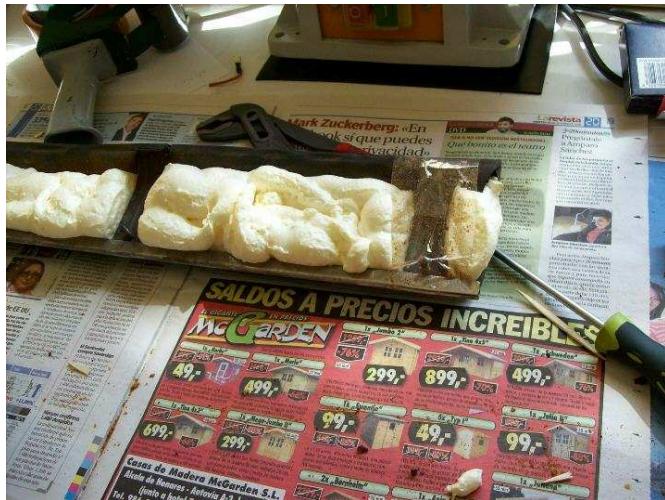
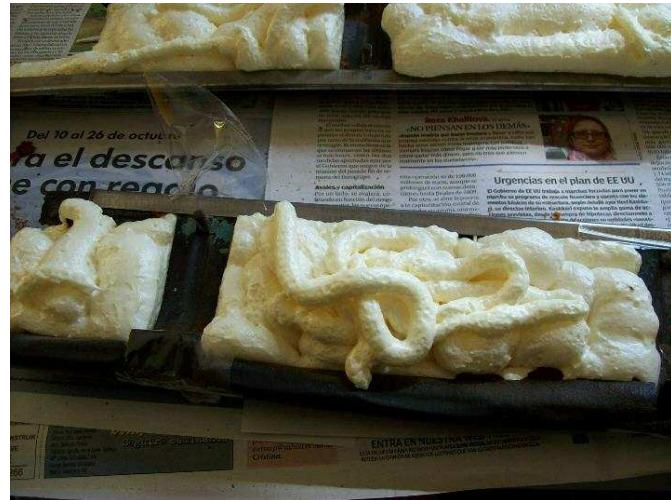
Una vez realizados los trabajos de preparación, aplicamos espuma de poliuretano, extendiéndola y procurando que entre por debajo de las chapas de sujeción, que a su vez hará una función de adhesivo y permitirá que queden fijadas.

Controlaremos la espuma, y cuando comience a crecer (lo hace entre 2 a 3 veces el volumen inicial), y retiraremos el sobrante que sobresalga por encima de la forma de las chapas, así luego tendremos menos material que cortar. En el bote indica que el “curado” (acción de crecimiento y secado) del producto se realiza en una media hora, pero en la práctica es más tiempo.

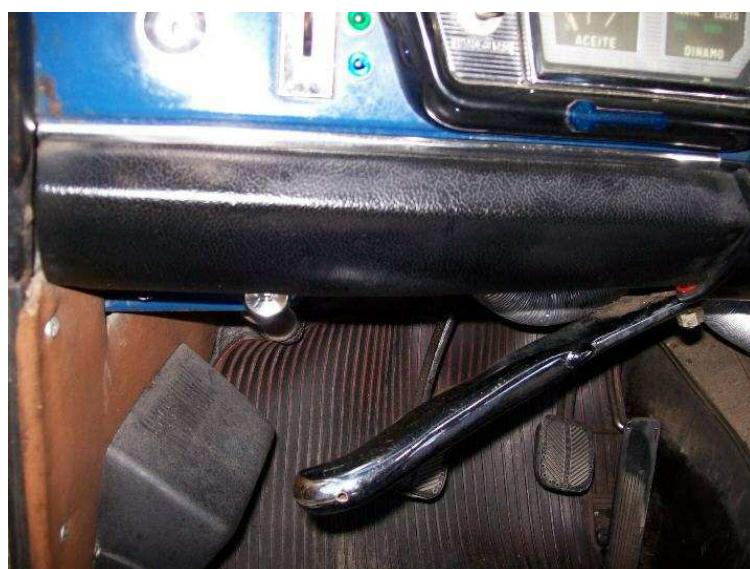
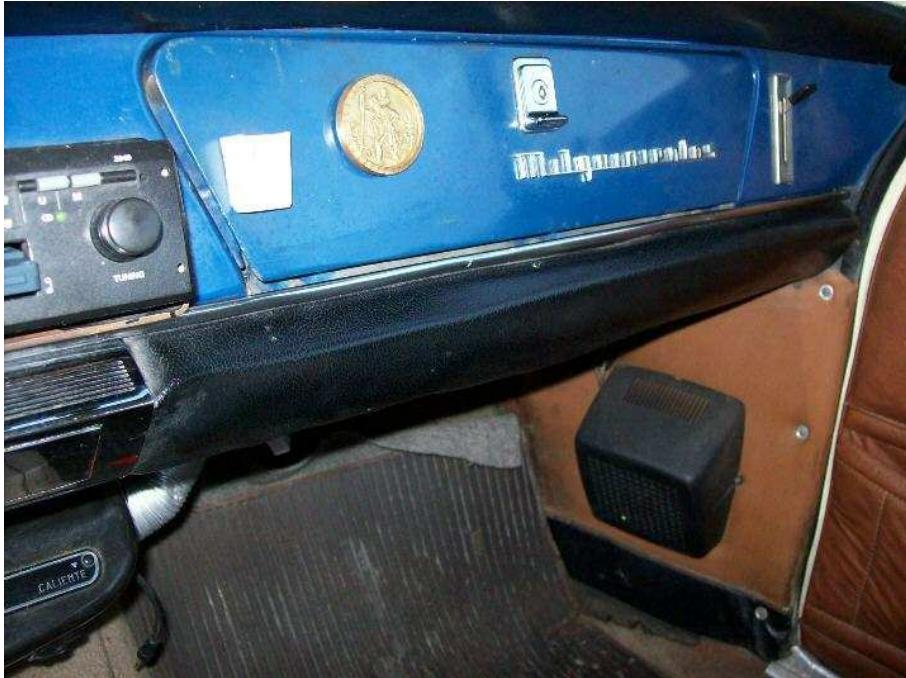
Como puede verse, no queda totalmente perfecto, pues es muy difícil el controlar la espuma, pero por lo menos hemos conseguido devolver parte del aspecto original al poder colocar estos elementos correctamente, pues iban colgando y soltando la poca espuma que quedaba, con lo que la presencia es más agradable

Antes de montar los elementos ya reconstruidos, los limpiaremos con agua y un poco de limpiador amoniacal, para posteriormente aplicar un producto para materiales vinílicos, que confiera brillo y así luzca el trabajo realizado. Los posibles agujeros y/o grietas se pueden disimular con un poco de silicona negra.

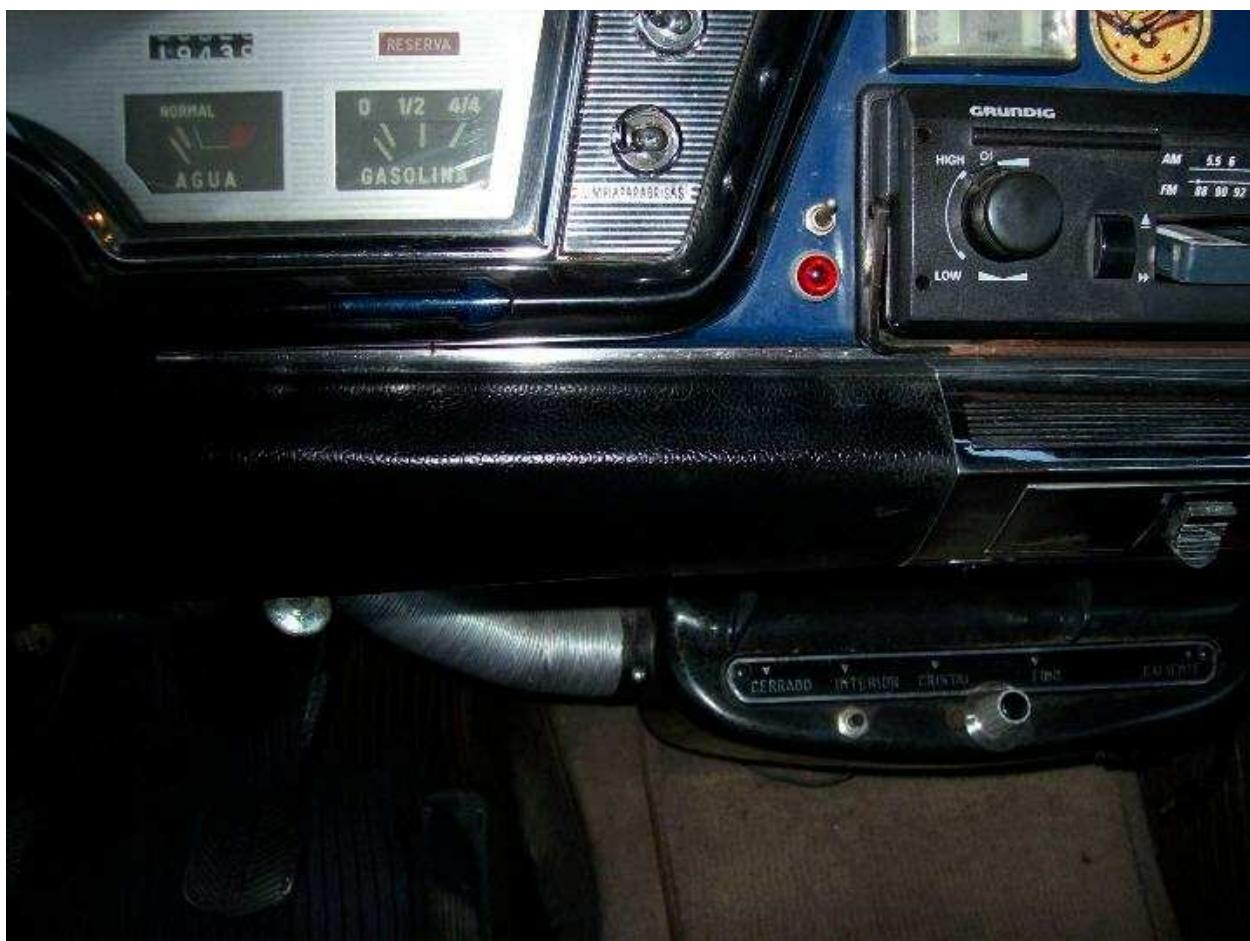
Ahora no queda más que montar y esperar otros cuarenta años a que se deshaga la espuma.
